Le Matériel : Les Incidents d'Arthroscopie

Dr C. LECOQ, Dr P. BOISRENOULT

114 EPR retenus en rapport avec la pratique de l'arthroscopie

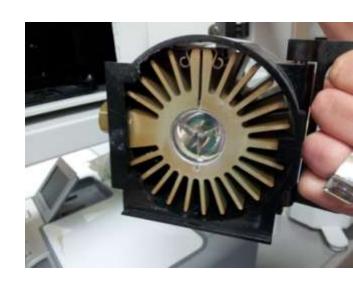
PANNE SUBITE DE COLONNE

Si la panne survient à l'allumage de la source de lumière froide, il faut craindre une défaillance du bloc ampoule : Ampoule + compteur horaire + système de ventilation.

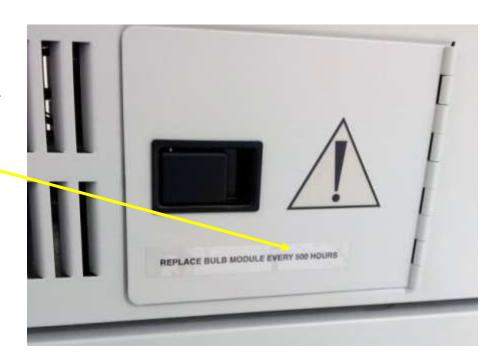
Les ampoules au Xénon sont les plus fréquentes. Se développent actuellement des ampoules LED. Durée de vie moyenne des ampoules Xénon : 500 heures contre 3 à 5000 heures pour les LED.

Dépend surtout du nombre d'allumages.

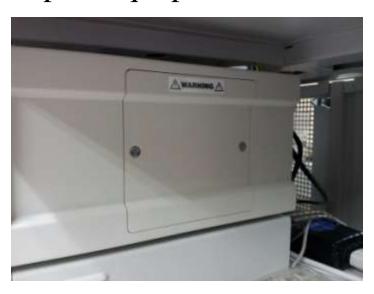
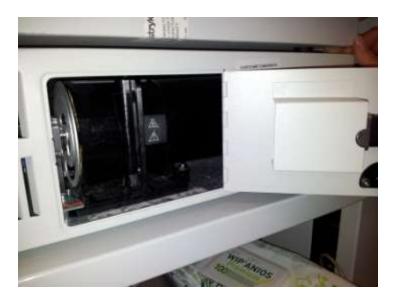
Une trappe (latérale sur certains modèles) donne accès au bloc ampoule qui peut ainsi être changé.

Théoriquement la surveillante du bloc en a un en réserve sauf si le nombre de colonnes permet de pallier à une panne. En effet le coût élevé du bloc (environ 600 Euro) peut expliquer qu'il n'y en ait pas de rechange.

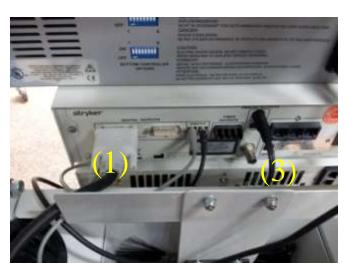
Panne du système d'enregistrement numérique

- 2 types de branchement à l'arrière de la colonne :
- Celui qui est utilisé en pratique est <u>monté en série</u> et relie la console caméra au système d'enregistrement (1) puis au moniteur (2).
- Un second câble vidéo <u>relie directement</u> la console caméra au moniteur (3).
